# EPR FLAMANVILLE : OÙ EN EST-ON ?

# PLAN DE L'EXPOSÉ

EPR A&M mai 2020

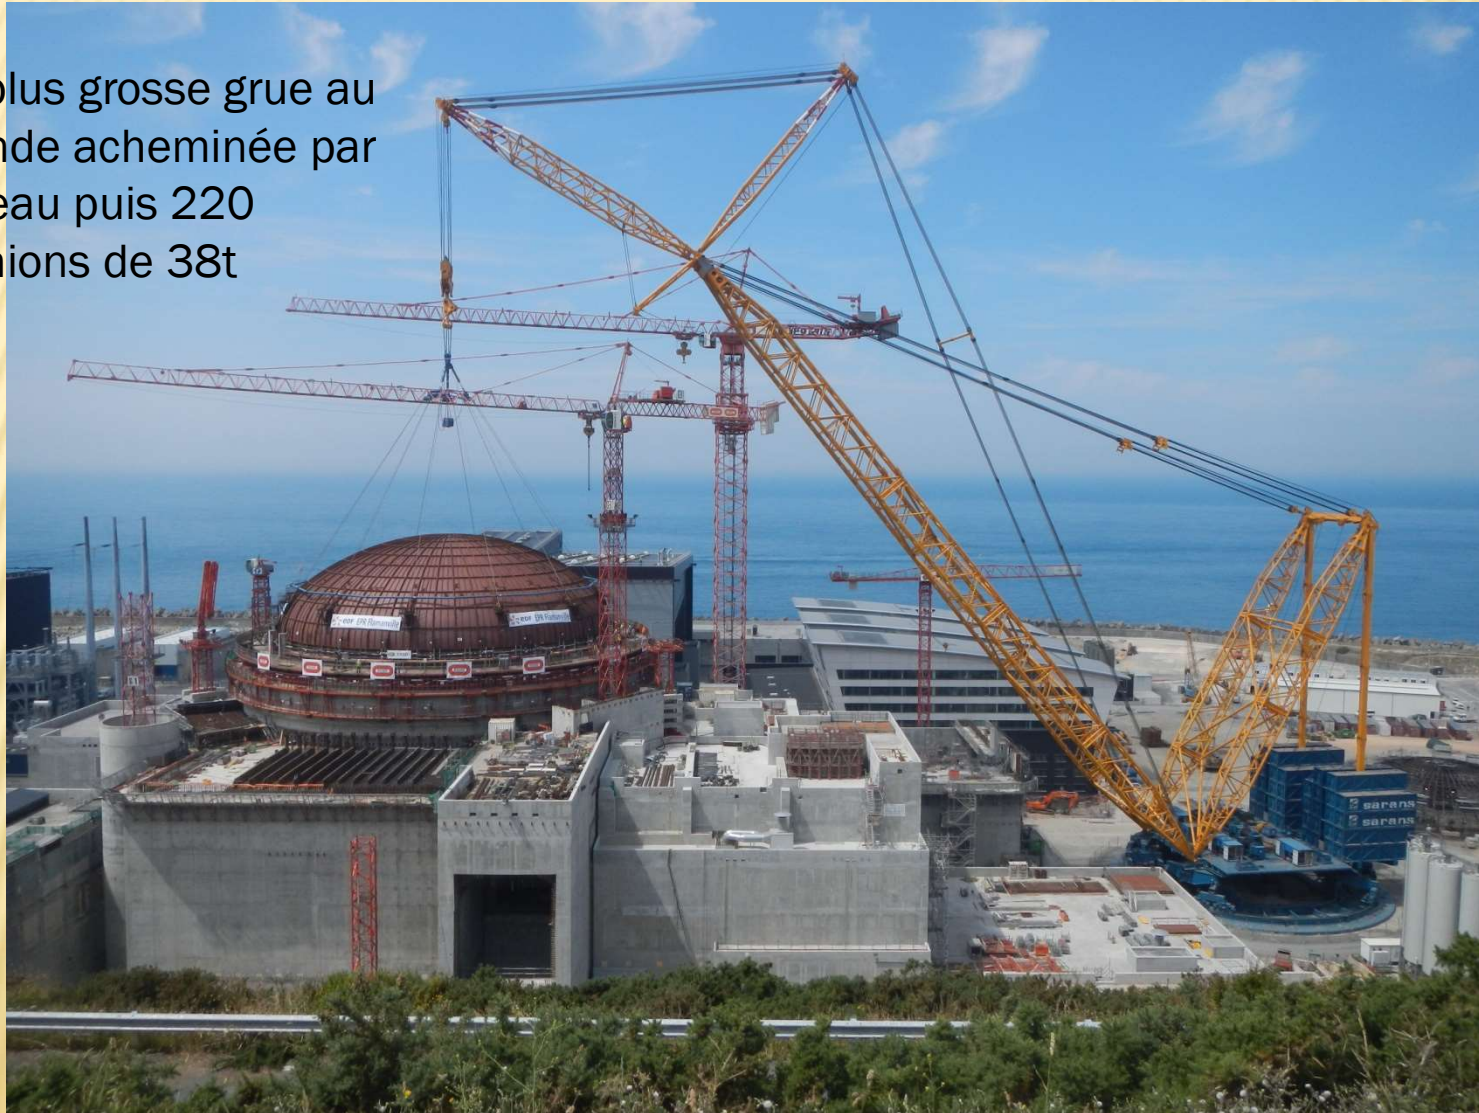
# 16 JUILLET 2013 : POSE DU DÔME

La plus grosse grue au monde acheminée par bateau puis 220 camions de 38t

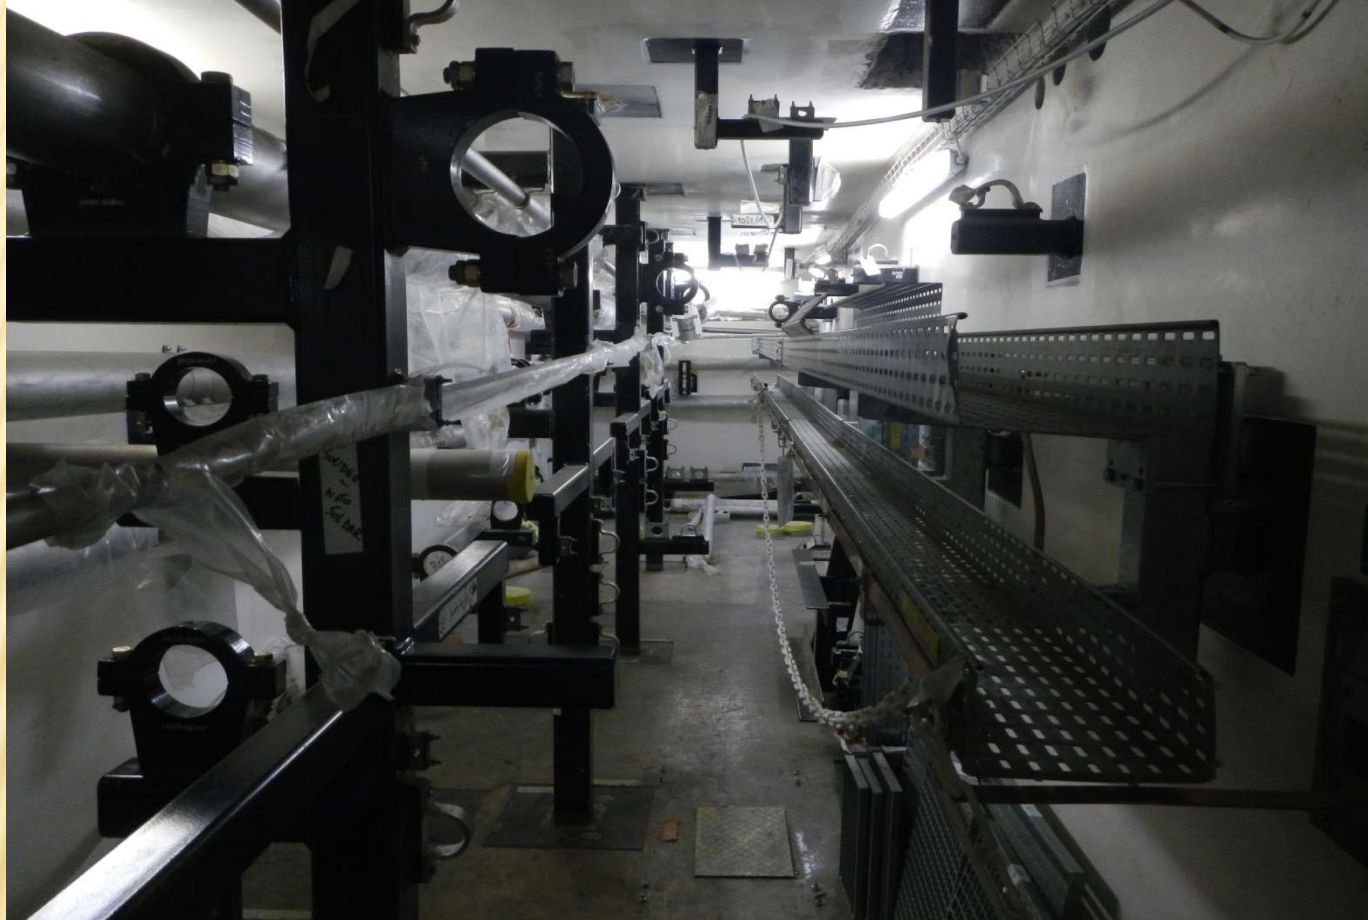
# UN SUPPORTAGE CONÇU POUR 0,25G

ALORS QUE LES VOISINES FLAMANVILLE 1-2 à 2 x 1300MW  
SONT CONÇUES POUR 0,13 G ?

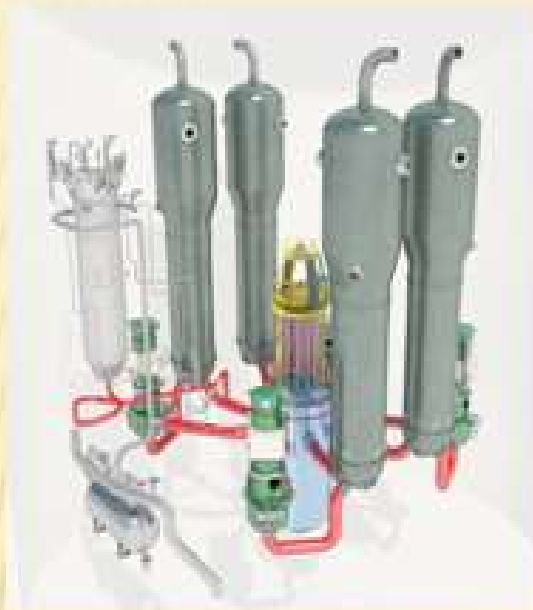
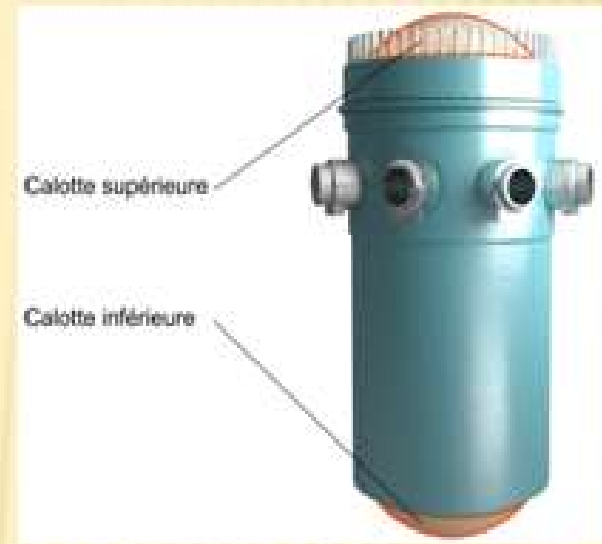
# DÉTECTION DE L'ÉCART ET ORIGINE TECHNIQUE

- ✘ 2014 : résultats de résilience plus faibles qu'attendu sur une carotte centrale prélevée sur une calotte de couvercle de cuve EPR
- ✘ Cause : ségrégation majeure positive résiduelle en carbone au centre de la calotte, non éliminée lors des opérations de chutage du lingot

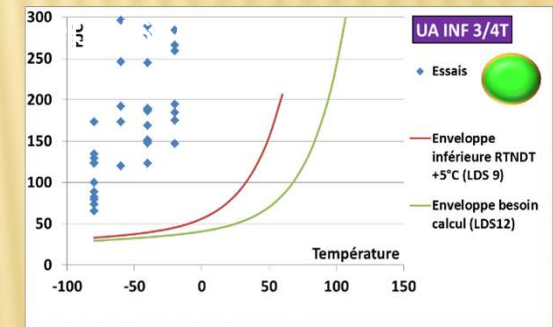
### Ténacités

**1/4** T env = ~ -32°C

**1/2** T env = ~ -31°C

**3/4** T env = ~ -63°C

36/36 testées : 1 essai à 0°C < 60 J  
 Confirmation : RTndt = TNdt Pellini  
 • TCV - 33° = -28°C

6 essais à 0°C : aucun < 60J  
 Confirmation : RTndt = TNdt Pellini  
 • TCV - 33° = -53°C

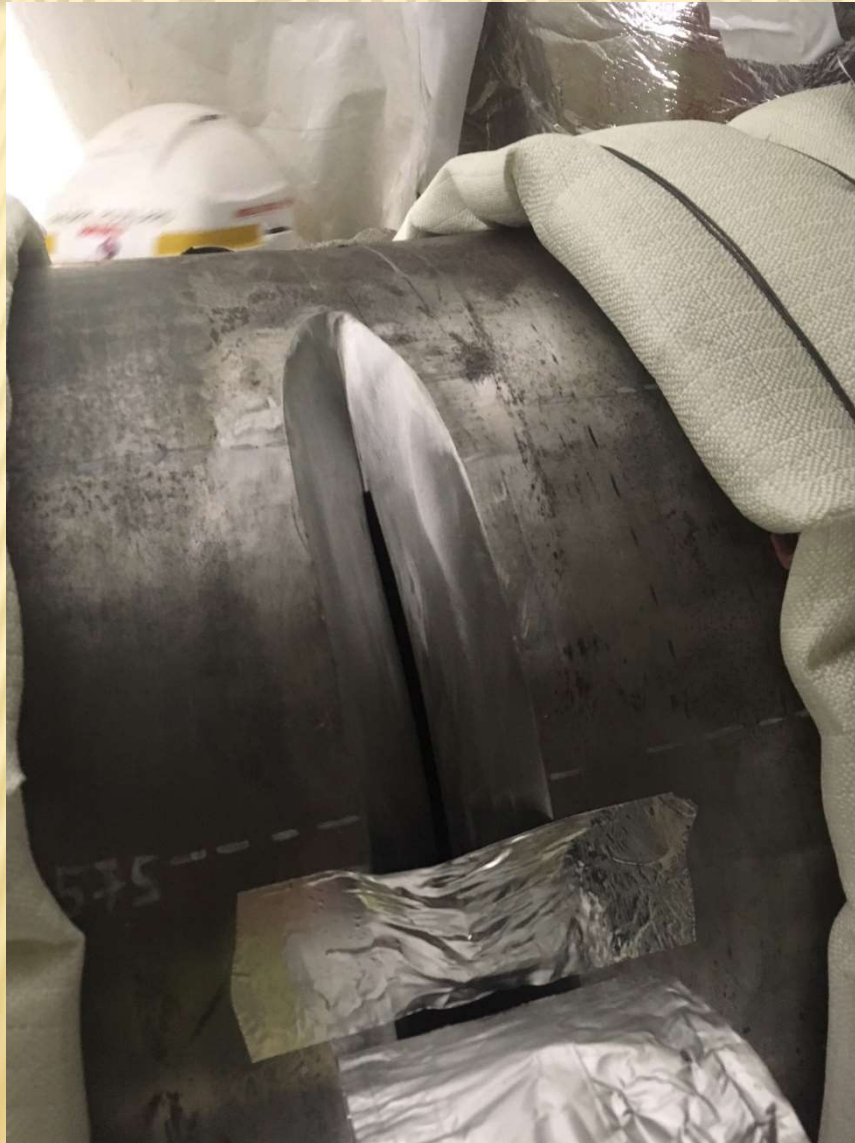
# FOUILLE SOUDURE 305

La fouille débouchante fait  
450mm de long pour un  
défaut de 11mm en racine !

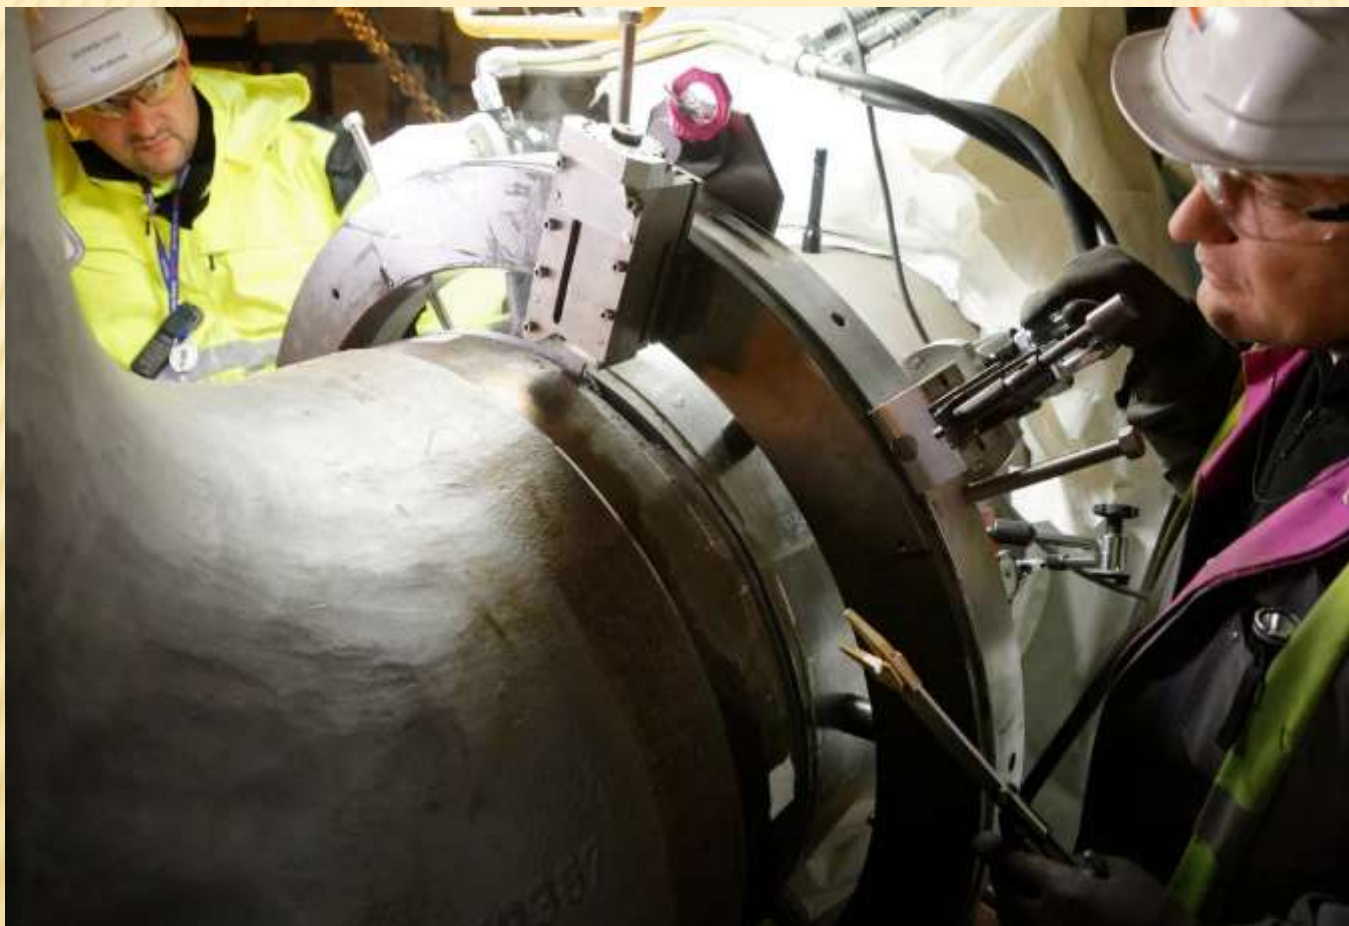
# TUYAUTERIE VAPEUR

Usinage du  
chanfrein  
pour reprise  
entière de la  
soudure

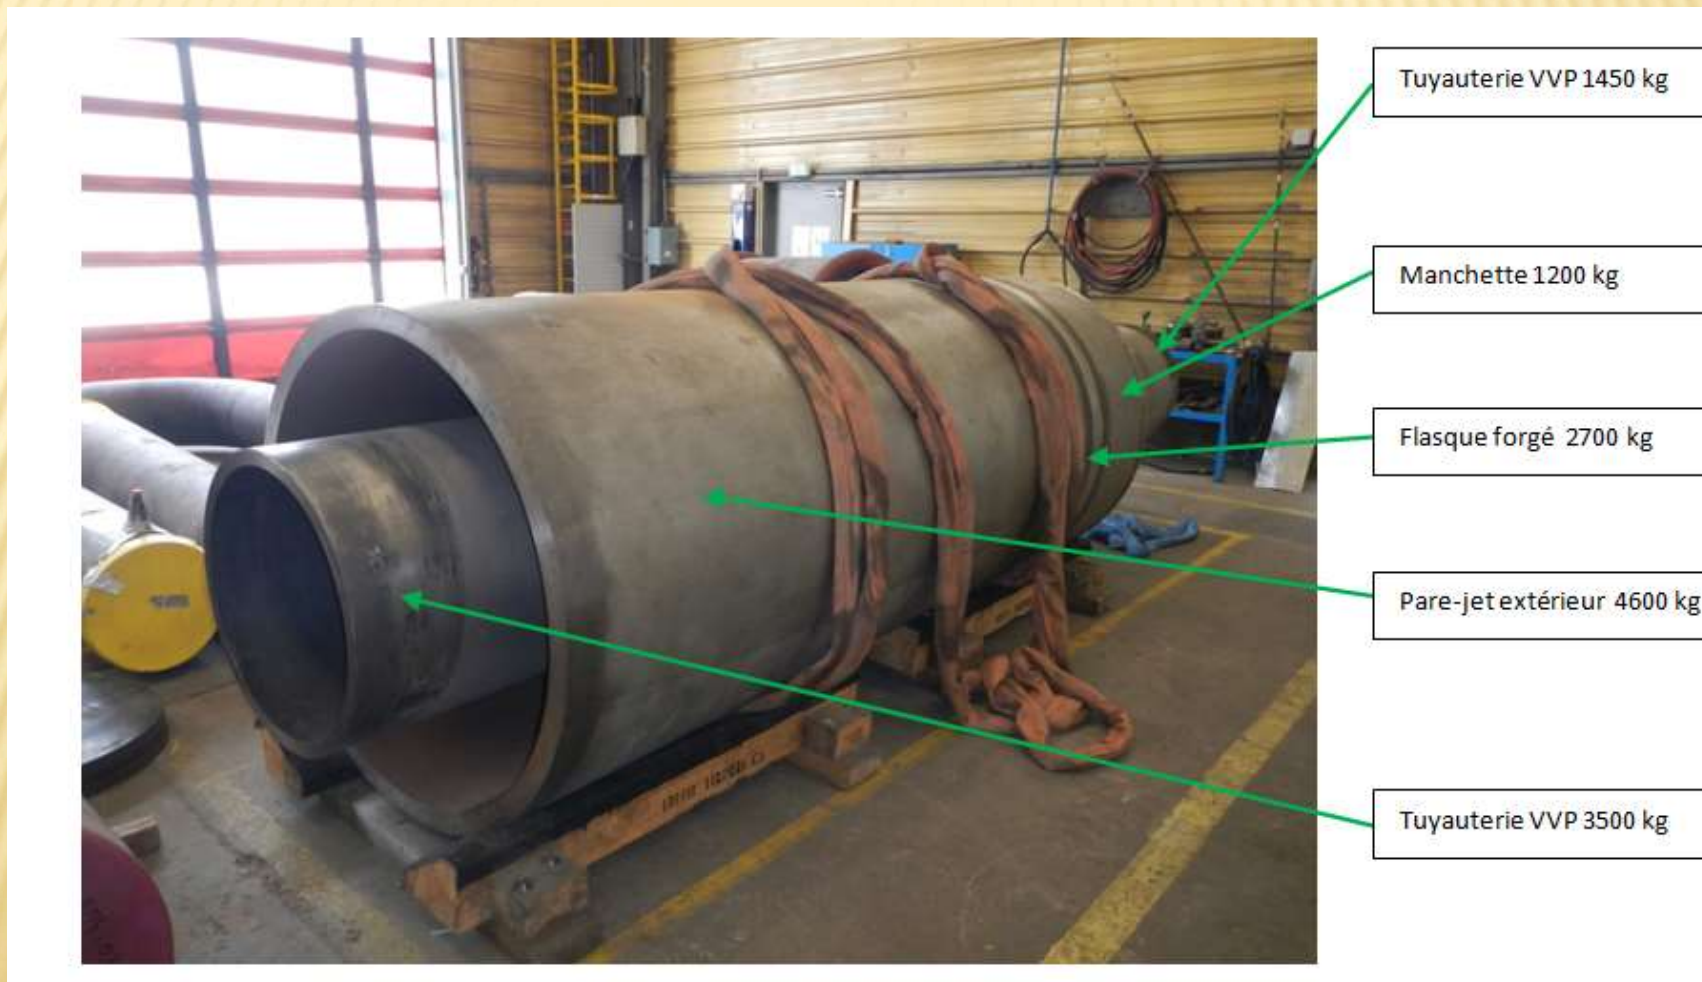
# TRAVERSÉE VAPEUR EN ATELIER

- L'ensemble pèse 12 tonnes !
